INFORME TÉCNICO

PLANIFICACION ACCESIBILIDAD UNIVERSAL DEPARTAMENTO DE MUSICA.

UNIVERSIDAD METROPOLITANA DE CIENCIAS DE LA EDUCACIÓN

3.6-EN EL CASO DE MUSICA

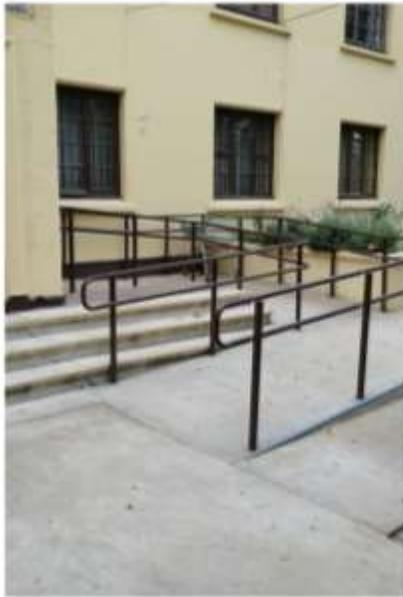
3.3.- Etapas de la consultoría

- 01 Evaluación en terreno utilizando fichas técnicas
- 02 Informe diagnóstico de la situación actual del Campus
- 03 Análisis de las zonas más prioritarias de intervención
- 04 Desarrollo de soluciones arquitectónicas de 8 tramos críticos
- 05 Desarrollo de Plano de Ruta accesible
Se desarrollaron los planos de ruta accesible para ambos campus, el cuál establece la meta por la cual trabajar en materia de accesibilidad en ambos campus.

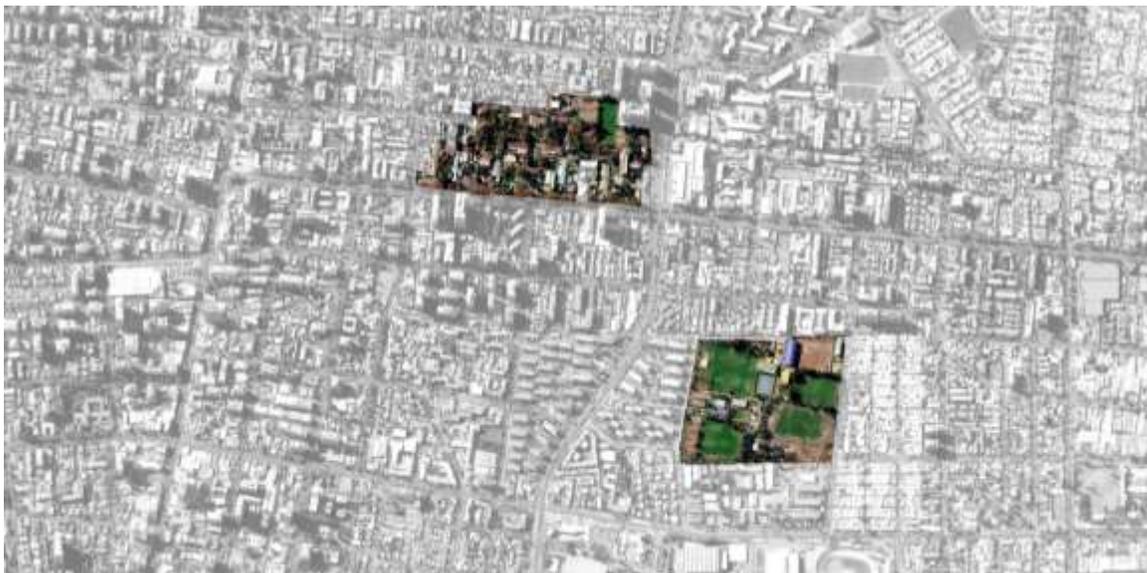
Campus UMCE en el contexto urbano

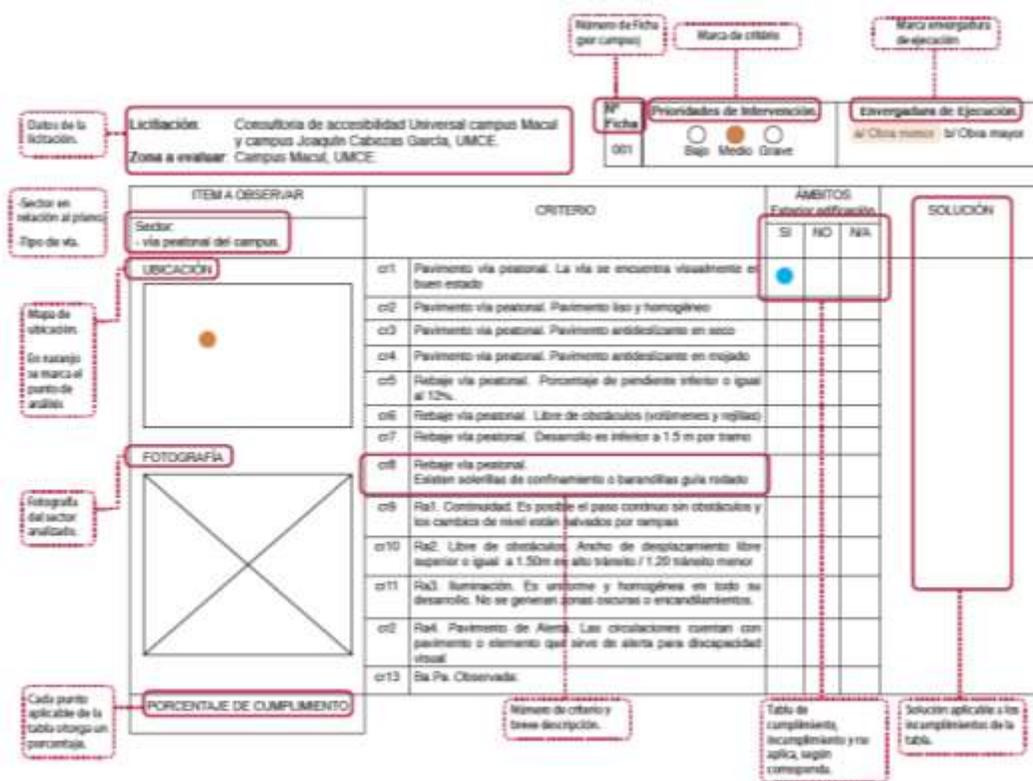
3.4.- Ficha de análisis

The form is titled 'Ficha de análisis' and is divided into several sections:

- Header:** Includes 'Número de Ficha por campus', 'Marca de criterio', and 'Marca emergencias de ejecución'.
- Metadata:** 'N° Ficha' (001), 'Prioridades de Intervención' (radio buttons for Bajo, Medio, Grave), and 'Estrategias de Ejecución' (radio buttons for Obra menor, Obra mayor).
- Location Data:** 'Licitación: Consultoría de accesibilidad Universal campus Micael y campus Joaquín Cabozas García, UMCE' and 'Zona a evaluar: Campus Micael, UMCE'.
- Observation Item:** 'Sector en relación al primer Tipo de vía: Sector vía peatonal del campus'.
- Location Map:** 'Mapa de ubicación' with a point marked on a map.
- Photograph:** 'Fotografía del sector analizado' showing a placeholder for a photo.
- Criteria Table:**

ITEM A OBSERVAR	CRITERIO	ÁMBITOS Factor afectado			SOLUCIÓN
		SI	NO	NA	
UBICACIÓN	c01 Pavimento vía peatonal. La vía se encuentra visualmente en buen estado	<input checked="" type="checkbox"/>			
	c02 Pavimento vía peatonal. Pavimento liso y homogéneo				
	c03 Pavimento vía peatonal. Pavimento antiderrapante en seco				
	c04 Pavimento vía peatonal. Pavimento antiderrapante en mojado				
	c05 Rebaje vía peatonal. Porcentaje de pendiente inferior o igual al 12%.				
	c06 Rebaje vía peatonal. Libre de obstáculos (volúmenes y rejillas)				
	c07 Rebaje vía peatonal. Desarrollo es inferior a 1.5 m por tramo				
	c08 Rebaje vía peatonal. Existen señaléticas de confinamiento o banderillas guía rodado				
	c09 RA1. Continuidad. Es posible el paso continuo sin obstáculos y los cambios de nivel están señalados por rampas				
	c10 RA2. Libre de obstáculos. Ancho de desplazamiento libre superior o igual a 1.50m en alto tránsito / 1.20 mínimo menor

c11 RA3. Iluminación. Es uniforme y homogénea en todo su desarrollo. No se generan zonas oscuras o encandilamientos.				
	c12 RA4. Pavimento de Alerta. Las circulaciones cuentan con pavimento o elemento que sirve de alerta para discapacidad visual				
	c13 Bx Pa. Observado.

- Percentage:** 'PORCENTAJE DE CUMPLIMIENTO'.
- Footer:** 'Nombre de criterio y breve descripción', 'Tabla de cumplimiento y/o aplica, según correspondi', and 'Solución aplicable a los incumplimientos de la tabla'.

Modelo de ficha implementada que realizo un recorrido completo por ambos campus, identificando y categorizando incumplimientos de nivel bajo, medio o grave, según sea el caso. Se complementa con la inclusión de imágenes y plano de ubicación, más las diversas consideraciones asociadas a los cumplimiento en atención a la accesibilidad universal, finalmente entregando un % de cumplimiento, además de realizar sugerencias para las futuras mejoras.

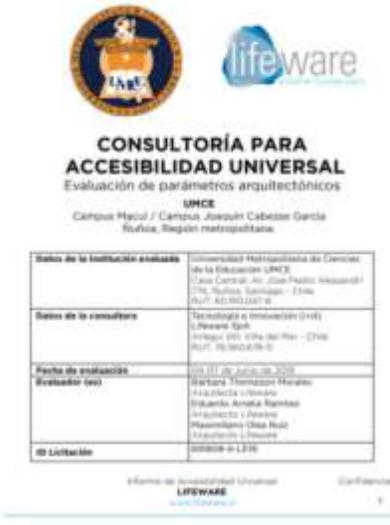
Informe Diagnostico situación actual.

Datos de la institución evaluada	Universidad Metropolitana de Ciencias de la Educación UMCE Calle Central de José Pedro Alessandri 170, Surco, Santiago - Chile FAX: 833933337
Datos de la consultora	Investigación e Innovación (I+D+i) Lifeware S.p.A. Calle Los Andes 100, Villa del Mar - Chile FAX: 763604760
Fecha de evaluación	del 11 al 16 de Julio de 2008
Evaluador (es)	Barbara Thormann Morales Arquitecta urbanista Eduardo Amador Sarmiento Arquitecto y Diseñador Mauricio Soto Ruiz Especialista UMCE
ID Licitación	000000-0-1276

- 01** Metodología de evaluación: Fichas de trabajo
- 02** Evaluación de Accesibilidad Ambos Campus
 - Registro Fotográfico
 - Levantamiento de Medidas
 - Aplicación de fichas de evaluación basadas en DS50
- 03**
 - Pliego de recomendaciones y soluciones
 - Recomendaciones generales para la totalidad de incumplimientos del campus
- 04**
 - Anexos informativos respecto a accesibilidad e inclusión

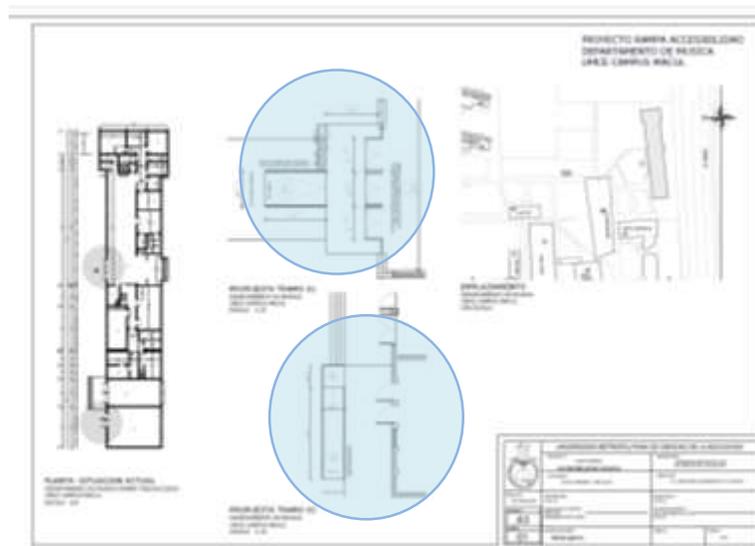
Accesibilidad universal Música

PRIMER TRAMO

Corresponde al acceso principal al departamento, presenta un desnivel en el acceso y puertas sin barra antipánico, se propone la instalación de una rampa que salve este desnivel, además de la ampliación de las bases de apertura de las puertas, rampa con barras normadas y puertas con antipánico en el tramo central.

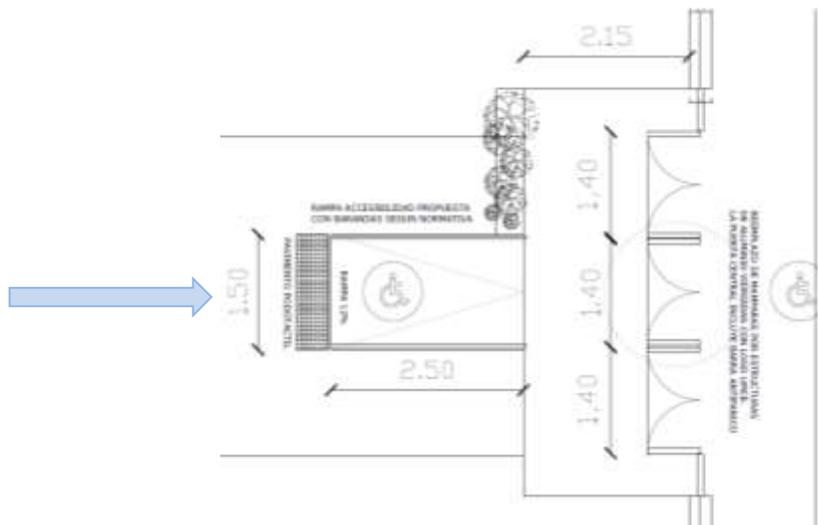
Fichas de accesibilidad universal Música

HABILITACION TRAMO 01 ACCESO PRINCIPAL	
1.2	TRAZADOS Y NIVELES
1.3	MALLA ACMA C-139
1.4	MOLDAJES
1.5	HORMIGON SEGÚN EETT
1.6	BARANDA DOBLE PASAMANOS ACERO SEGÚN EETT INCLUYE SUJECCIONES
1.7	ANGULOS
1.8	PINTURA Y ANTICORROSIVO 2 MANOS
1.9	RETIRO DE 3 PUERTAS DOBLES/REPARACION RAZGOS
1.10	HORMIGONADO EXTENSION ACCESO
1.11	PAVIMENTO PODOTACTIL SEGÚN PLANO
1.12	PROVISION E INSTALACION DE 3 PUERTAS DOBLES DE ALUMINIO CON LOGO UMCE
1.13	PROVISION E INSTALACION DE BARRA ANTIPANICO EN PUERTA DOBLE CENTRAL

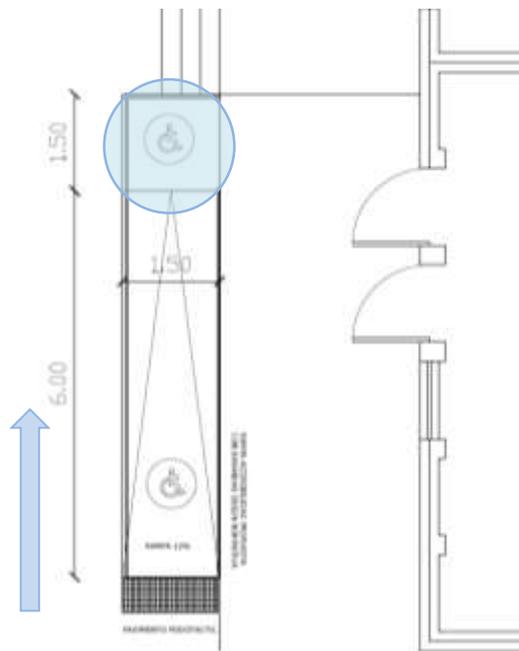
Fichas de accesibilidad universal Música

SEGUNDO TRAMO

Corresponde a un acceso secundario al departamento, presenta un desnivel en el acceso y puertas, se propone la instalación de una rampa que salve este desnivel, con barandas normadas.

HABILITACION TRAMO 02 ACCESO SECUNDARIO	
1.2	TRAZADOS Y NIVELES
1.3	MALLA ACMA C-139
1.4	MOLDAJES
1.5	HORMIGON SEGUN EETT
1.6	BARANDA DOBLE PASAMANOS ACERO SEGUN EETT INCLUYE SUJECIONES
1.7	ANGULOS
1.8	PINTURA Y ANTICORROSIVO 2 MANOS
1.9	PAVIMENTO PODOTACTIL SEGUN PLANO

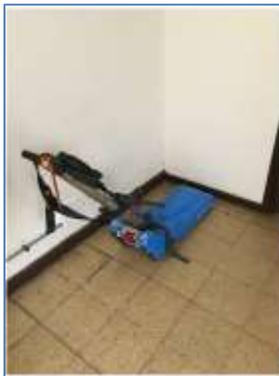
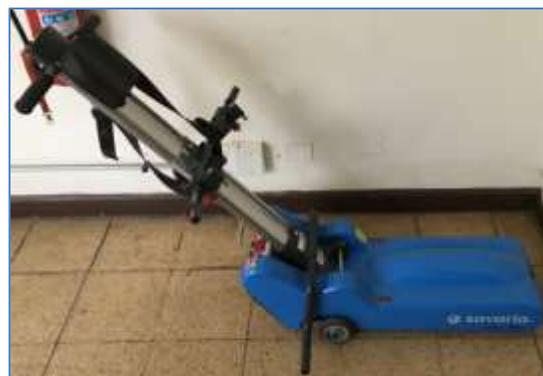
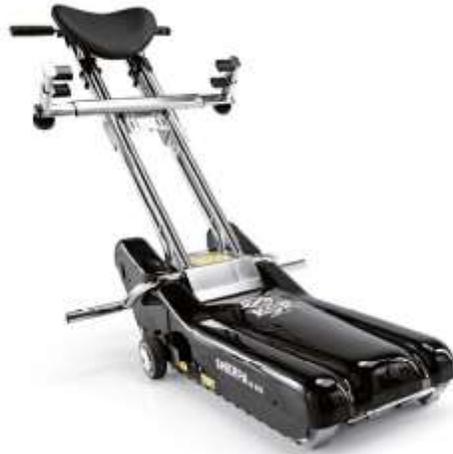
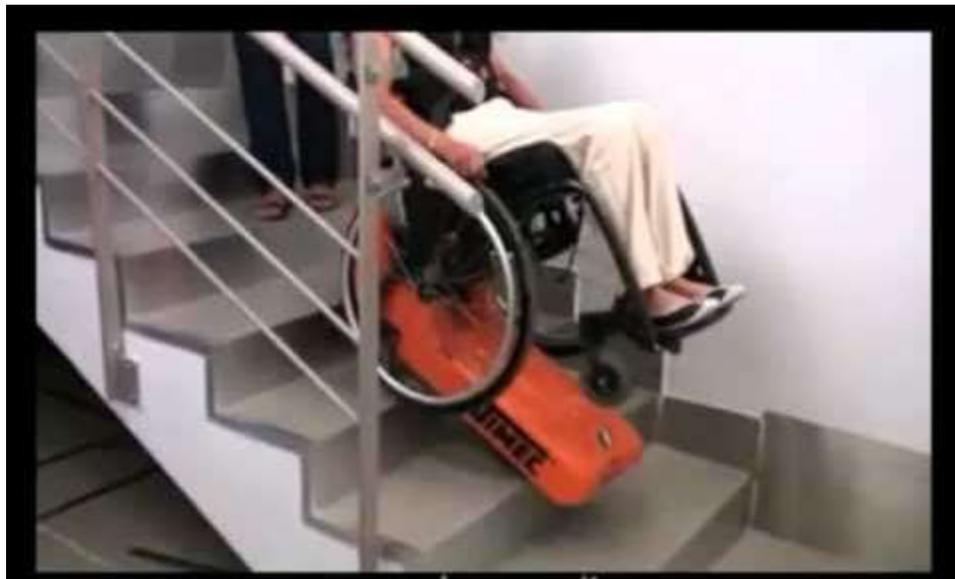
Imágenes carro oruga

La propuesta considera el transporte de una persona en situación de discapacidad, mediante un carro oruga o salva escaleras, el cual posee una batería que usa como energía y controles manuales dependiente de un operador.

La propuesta del uso del carro oruga es factible, ya que las características de infraestructura del edificio presentan una caja escala acotada y sin la posibilidad adecuada de giro de una plataforma, lo anterior debido a que es un edificio antiguo de construcción sólida y con medidas acotadas, por esa razón al revisar las alternativas, se toma la decisión del uso del carro oruga, el cual presenta condiciones óptimas para brindar mejoras en la accesibilidad del lugar. Lo anterior se acompañara de capacitaciones en el uso de la máquina, formando parte integral del plan.

Esta máquina queda a resguardo del departamento y su uso a disposición de quien lo pueda requerir.

Se considera su implementación para el **segundo semestre de 2022/primer semestre 2023**

- Presupuesto estimado carro: \$7.500.000 pesos (estimado)
- Adquisición vía convenio marco o licitación según sea la disponibilidad
- los plazos registrarán acorde al modo de adquisición del equipo.
